# Аналіз стану прибережних смуг вздовж річок Совиця Ставчанська і Совиця Кіцманська та їх ролі у збереженні якості водних об'єктів

ПОШУКОВА СТАТТЯ

#### 3.1 Дослідження прибережних захисних смуг в басейні річки Совиця Кіцманської та Совиця Ставчанська з допомогою Google Earth Pro за 2017 рік

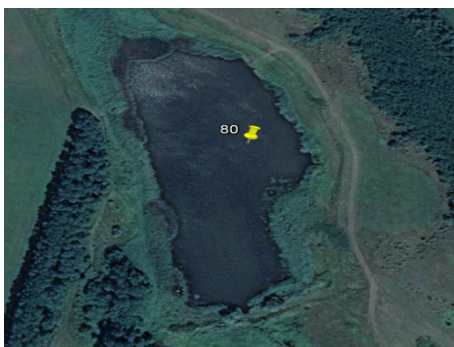
**Рис. 2.** Ставок поблизу с. Валява

На *рис. 2* бачимо ставок в межах с. Валява. На цьому знімку спостерігаємо, що ПЗС біля берегів ставка достатньо широка, що цілком відповідає вимогам законодавства.

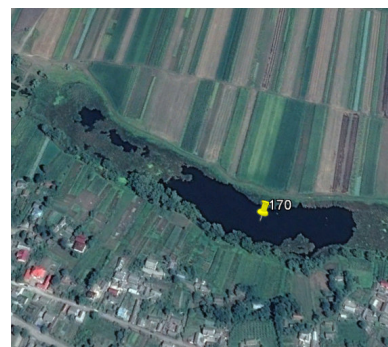
**Рис. 3.** Ставок поблизу с. Шишківці

На *рис. 3* можна побачити ставок біля с. Шишківці. На даному знімку спостерігаємо, що ПЗС біля берегів ставка нерівномірна, 45 % захисної смуги відповідають вимогам, а 55 % не відповідають вимогам законодавства.
